MvM Asbestinventarisatie

Projectidentificatiecode: 07-D070141/16.0084-02
Rapportnummer: versie 02
Versiedatum: 20 september 2016
Status: Definitief

Asbestinventarisatie type A conform SC-540

Buitengevel van flatcomplex gelegen aan het Madridplantsoen 1 – 191 te Haarlem

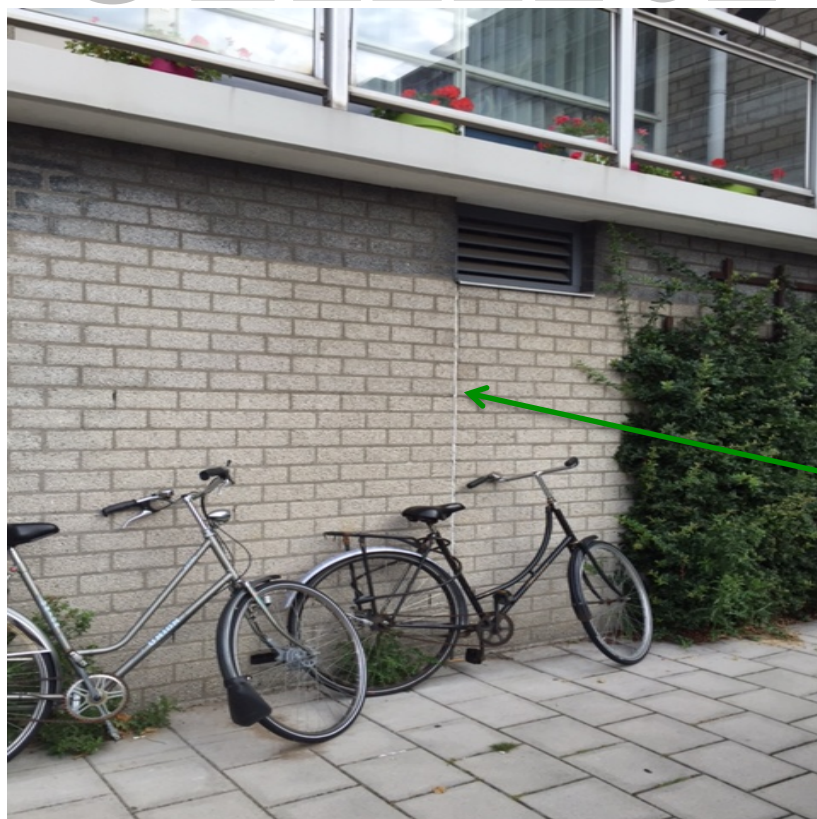
Bron 1

Monstercode	MM-01/02
Locatie en ruimte	Kit in dilatatievoeg gehele flat
Bereikbaarheid	Redelijk
Toepassing	Kitnaden
Hoeveelheid	N.v.t.
Bevestiging	Gekit
Soort asbest	n.k.a.
Percentage	n.k.a.
Verweerd	n.v.t.
Hechtgebonden	n.v.t.
Risicoklasse	n.v.t.
Analysecertificaat	STL.42463
Opmerkingen	Geen

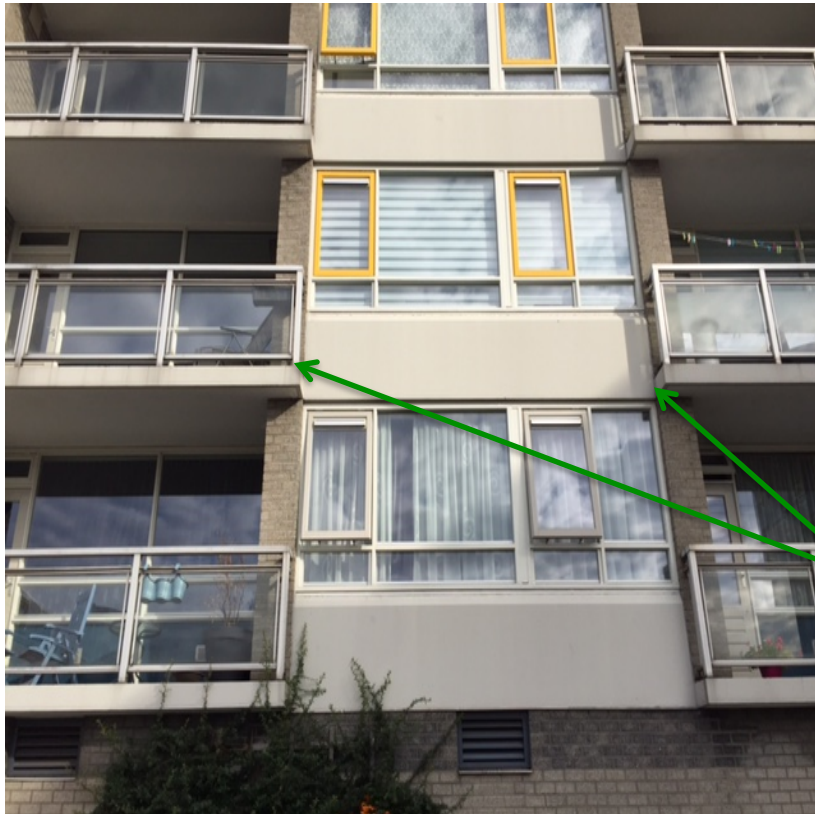
Bron 2

Monstercode	MM-03/04
Locatie en ruimte	Kit aansluiting betonelement balkon
Bereikbaarheid	Redelijk
Toepassing	Kitnaden
Hoeveelheid	N.v.t.
Bevestiging	Gekit
Soort asbest	n.k.a.
Percentage	n.k.a.
Verweerd	n.v.t.
Hechtgebonden	n.v.t.
Risicoklasse	n.v.t.
Analysecertificaat	STL.42463
Opmerkingen	Geen

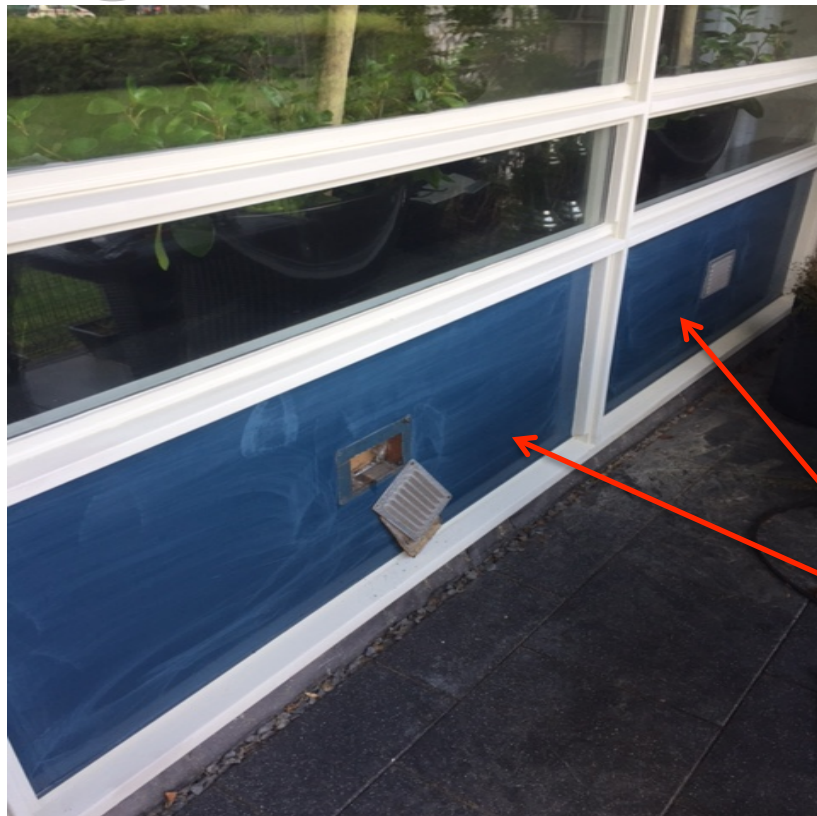
Bron 3

Monstercode	MM-01A
Locatie en ruimte	Bortsweringspanelen op balkon
Bereikbaarheid	Goed
Toepassing	Borstsweringspanelen (plaat)
Hoeveelheid	stuks per woning (97 woningen), afmetingen panelen 1,60 * 0,70 m
Bevestiging	Glaslatten
Soort asbest	CHR
Percentage	10 – 15 %
Verweerd	Nee
Hechtgebonden	Ja
Risicoklasse	2, zie SMA-rt in bijlage
Analysecertificaat	STL.43167
Opmerkingen	Sanering dient te geschieden door een SC-530 gecertificeerd bedrijf

- Voorafgaand aan fysieke sloop dient, conform het Asbestverwijderingsbesluit 2005, het **aanwezige** asbesthoudend materiaal te worden verwijderd. Dit dient, in het geval van asbesthoudende materialen welke in risicoklassen 2 en 3 voor asbestsanering vallen, te worden uitgevoerd door een deskundig asbest verwijderingsbedrijf (SC-530 gecertificeerd);

- MvM Asbestinventarisatie adviseert om ook asbesthoudende materialen in risicoklasse 1 door een SC-530 gecertificeerd bedrijf te laten verwijderen;
- Er is **geen** redelijk vermoeden dat er niet waarneembare asbesthoudende toepassingen zijn;

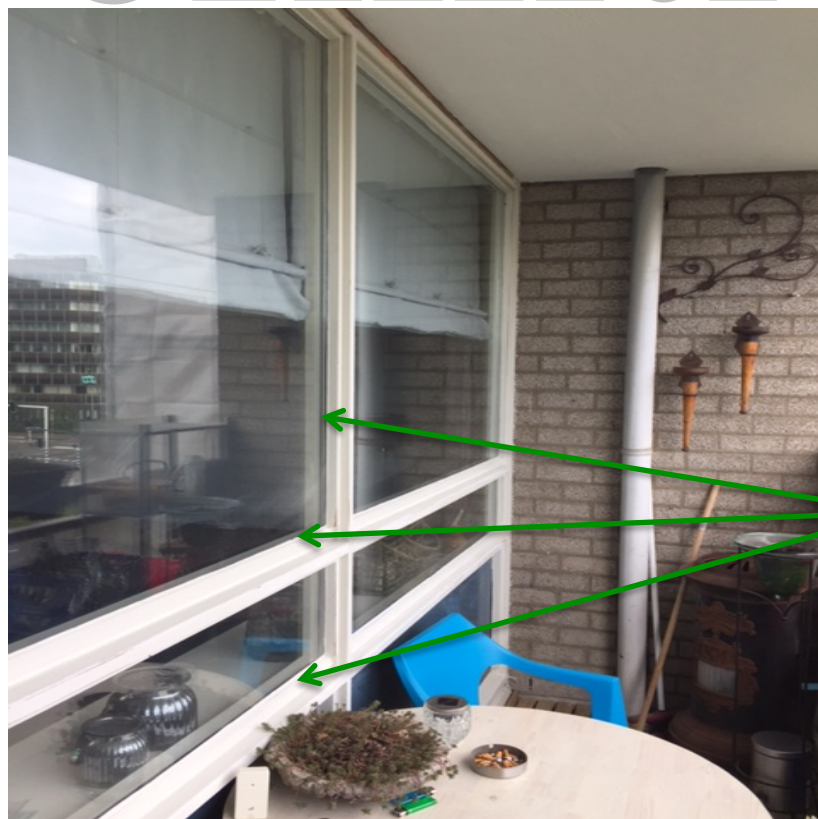
Bron 4

Monstercode	MM-01B
Locatie en ruimte	Kit beglazing buitenzijde nr. 11 sk en wk
Bereikbaarheid	Redelijk
Toepassing	Kitnaden
Hoeveelheid	N.v.t.
Bevestiging	Gekit
Soort asbest	n.k.a.
Percentage	n.k.a.
Verweerd	n.v.t.
Hechtgebonden	n.v.t.
Risicoklasse	n.v.t.
Analysecertificaat	STL.43167
Opmerkingen	Geen

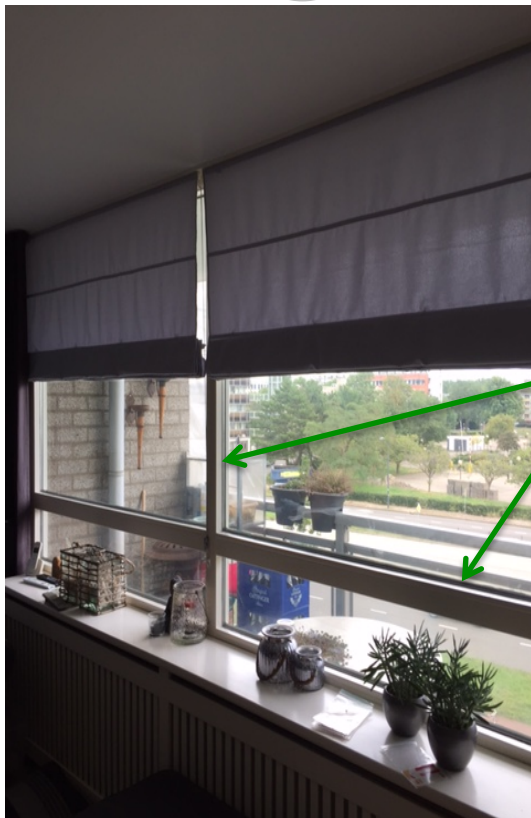
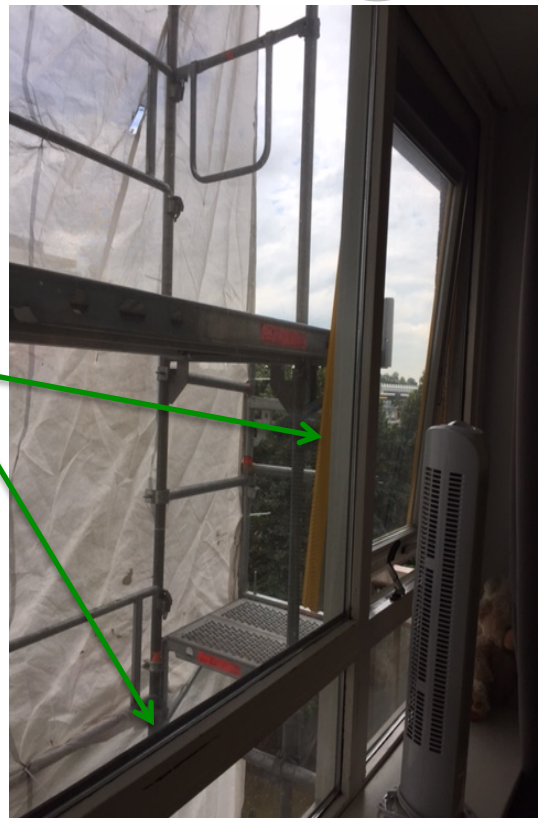
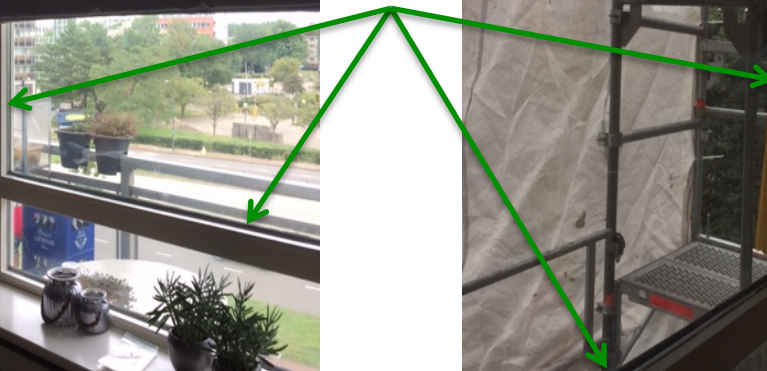
Bron 5

Monstercode	MM-01C, MM-01D, MM-01^E, MM-01F
Locatie en ruimte	Kit beglazing binnenzijde nr. 11 en nr. 117
Bereikbaarheid	Redelijk
Toepassing	Kitnaden
Hoeveelheid	N.v.t.
Bevestiging	Gekit
Soort asbest	n.k.a.
Percentage	n.k.a.
Verweerd	n.v.t.
Hechtgebonden	n.v.t.
Risicoklasse	n.v.t.
Analysecertificaat	STL.43167
Opmerkingen	Geen

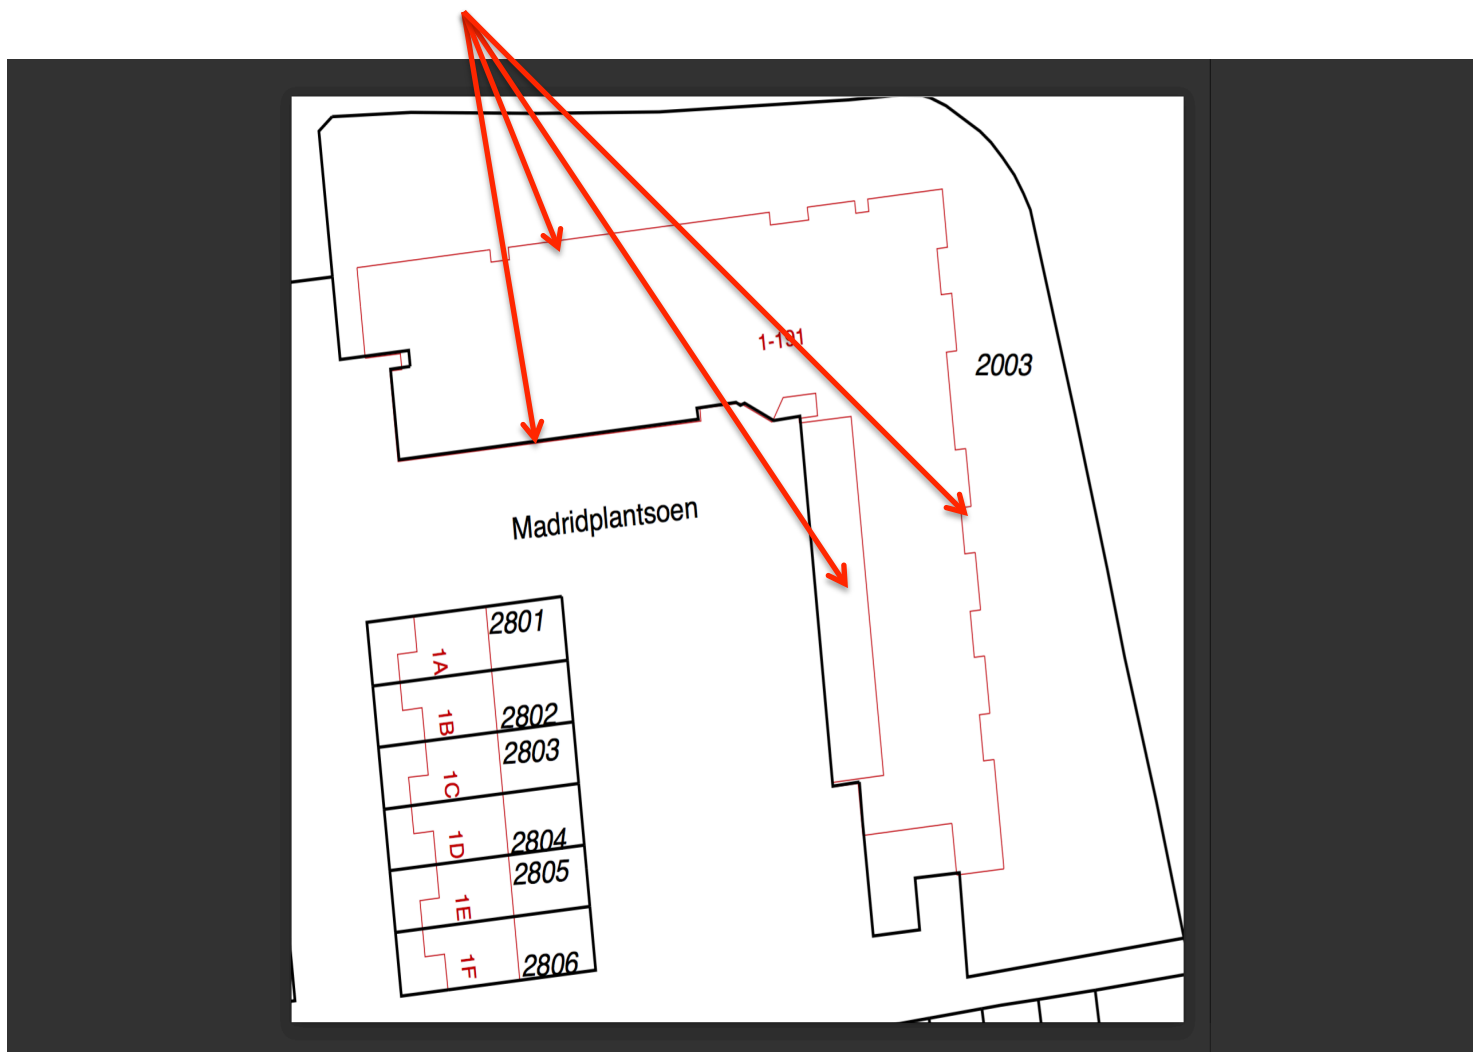
Bijlage 3: Asbestinventarisatie detailtekening Madridplantsoen 1 - 191 te Haarlem

Gevels waar panelen zich bevinden
