Asbestinventarisatie conform SC540 type A

uw/ons kenmerk: - / 2.16.0178.AR.11.MCH
project: liftmachinekamer en liftschacht van het wooncomplex aan het
Madridplantsoen 1-191 te Haarlem
betreft: rapportage uitgevoerde asbestinventarisatie

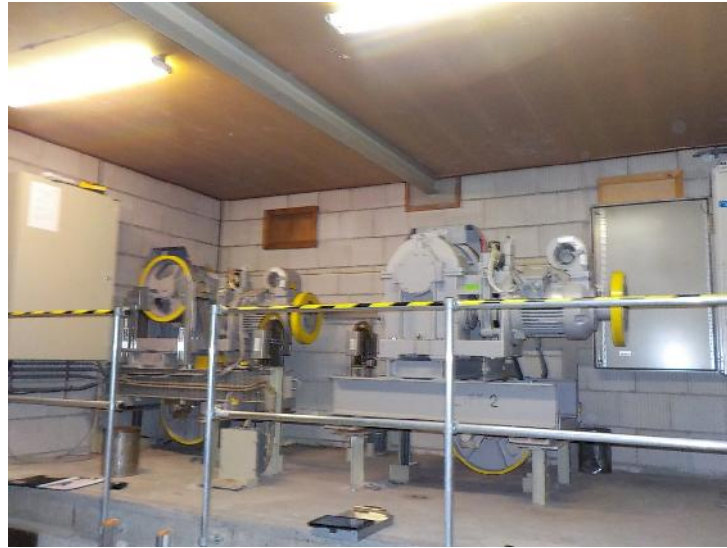
liftmachinekamer

Liftmachine rechts 10065109

Op de aandrijfmotor is een sticker geplakt waarop vermeld staat dat de remvoeringen asbestvrij zijn.

Liftmachine links 10065107

Liftmachine 1
Links 10065107

Liftmachine 2
Rechts 10065109
